Energimærkning for følgende ejendom:

Adresse: Mælkehatten 63
Postnr./by: 5220 Odense SØ
BBR-nr.: 461-571778
Energimærkning nr.: 100112612
Gyldigt 5 år fra: 02-03-2009
Energikonsulent: Anders Bo Andersen Firma: OBH Ingeniørservice A/S

Bygningerne er rækkehus med 48 lejligheder i 2 planer opført i 1985 på ialt 4.086 m² opvarmet etageareal.

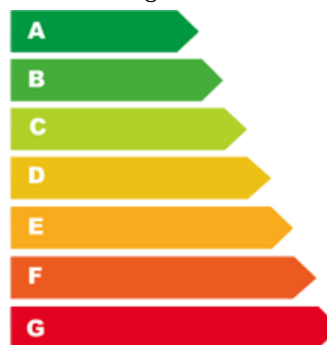
Energimærke

Energimærket angiver varmeforbrug under standard betingelser for vejr, familiestørrelse, krav til rumtemperatur, forbrugsvaner m.m. Mærket fortæller altså om bygningens kvalitet - ikke om måden den bruges på eller om vinteren var kold eller mild. Derfor kan det beregnede årsforbrug afvige fra det faktiske forbrug, som fremgår af el- og varme-regninger. Læs mere i pjecen "Sådan beregnes varmeforbruget i boligens energimærke" på www.energitjenesten.dk.

Lavt forbrug

Højt forbrug
