Energimærkning for følgende ejendom:

Adresse: Slørhatten 4A
Postnr./by: 5220 Odense SØ
BBR-nr.: 461-596266
Energimærkning nr.: 100113787
Gyldigt 5 år fra: 13-03-2009
Energikonsulent: Anders Bo Andersen Firma: OBH Ingeniørservice A/S

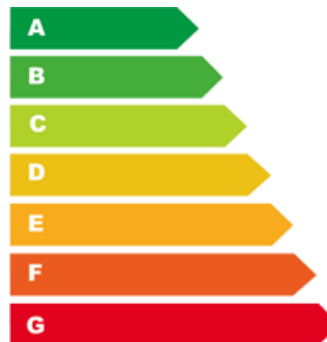
Energimærke

Lavt forbrug

Højt forbrug

Bygningens energiforbrug er moderat og/eller der benyttes en billig form for energi.
